RAPPORTAGE

Boom Effect Analyse bij 23 bomen
aan de Kaasmarkt te Leiden

330.4110

19 januari 2021

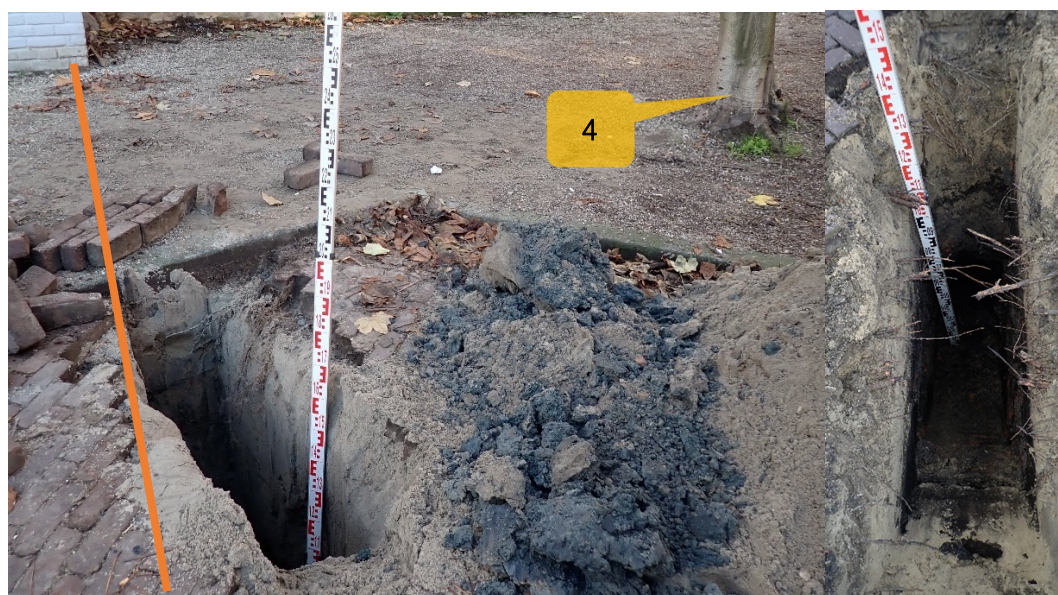
Profielsleuf 1 – witte paardenkastanje – boomnummer 4

De profielsleuf 1 (P1) is in het parkeervak direct aan de grens van de nieuwe gevel gegraven. Op 3,2 m uit de stamvoet aan de oostzijde gegraven. Het bodemtype, humusloos matig grof zand lijkt, gezien de nieuwe staat van de verharding, het gevolg te zijn van werkzaamheden. Er is extensieve beworteling aangetroffen in de eerste 10 cm onder maaiveld. Dieper is geen beworteling meer aangetroffen. Op 125 cm diepte stagneert water bovenop de blauwe kleilaag.

Foto 4: Links: profielsleuf 1, 3,2 m uit stamvoet aan de oostzijde, bij boomnummer 4. De oranje lijn geeft de nieuwe gevellijn aan. Rechts: detailfoto profielsleuf 1.

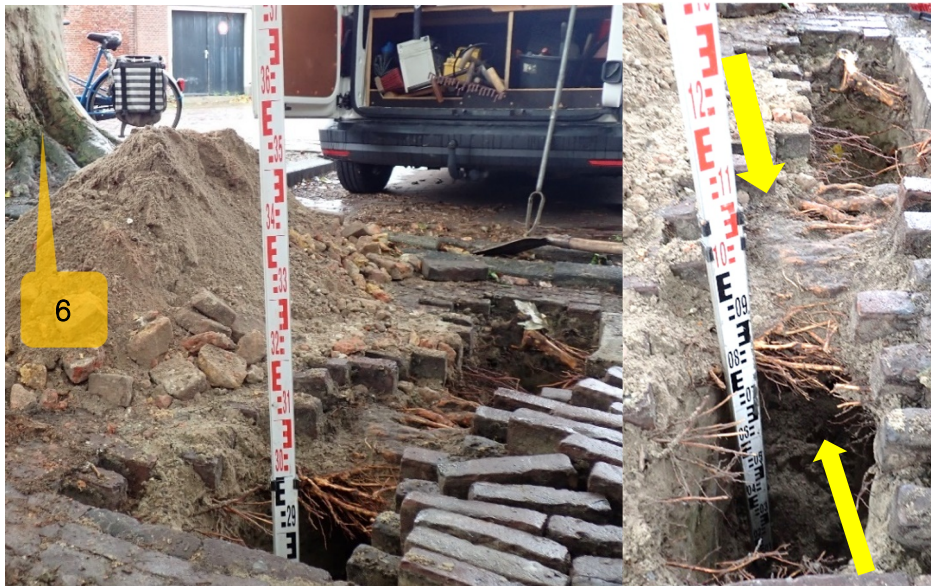
Profielsleuf 2 – gewone plataan – boomnummer 6

De profielsleuf 2 (P2) is in het parkeervak direct aan de grens van de boomspiegel op 1,8 m uit de stamvoet aan de noordwestzijde gegraven. Er is een zeer intensieve wortelmat aangetroffen in de eerste 20 cm onder maaiveld. Dieper is weinig beworteling meer aangetroffen. Op 90 cm diepte is een gestelwortel aangetroffen met Ø 145 mm, zie foto 6. Grondwater is aangetroffen op 3 meter diepte. Op basis van andere bevindingen in het projectgebied lijkt dit slechts heel plaatselijk te zijn of als men lang genoeg wacht stroomt het water tot een hoger niveau.

Foto 5: Links: profielsleuf 2 (P2) met grondboring bij boomnummer 6, 1,8 m uit de stamvoet ter noordwestzijde. Rechts: detailfoto P2, de gele pijlen geven een deel van de wortelmat aan en de gestelwortel met Ø 145 mm.

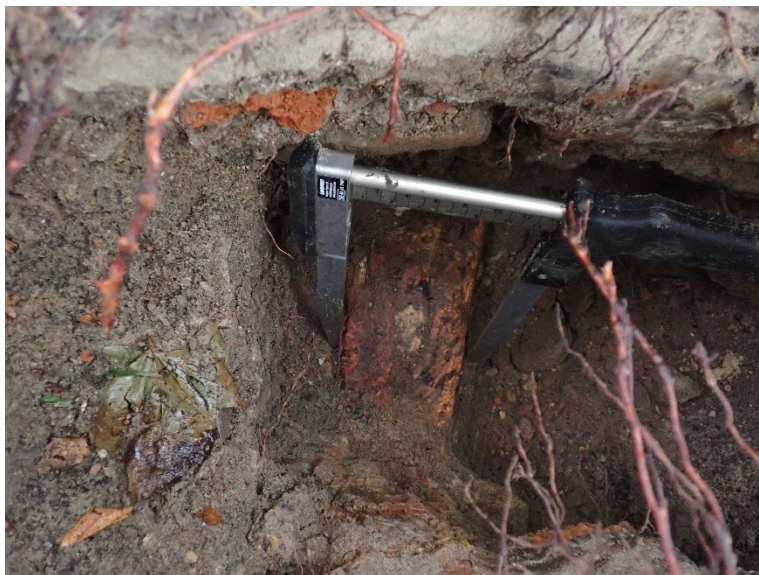
Foto 6: P1 met gestelwortel Ø 145 mm op 90 cm diepte.

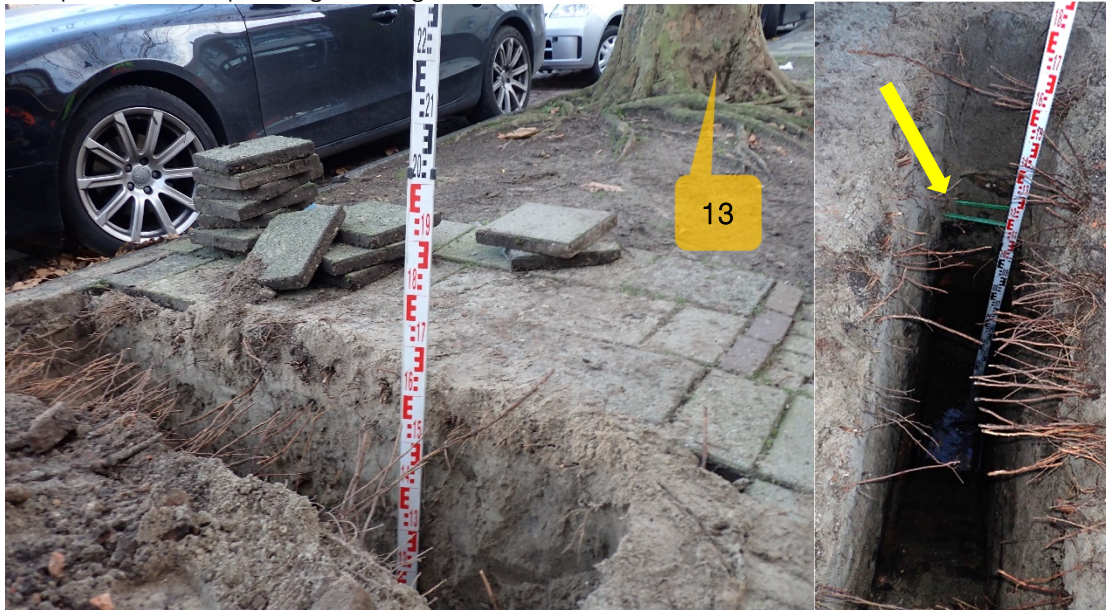
Profielsleuf 3 – gewone plataan – boomnummer 13

De profielsleuf 3 (P3) is in het trottoir tussen de parkeervakken gegraven. Op 3,2 m uit de stamvoet aan de westzijde. Er is een zeer intensieve wortelmat aangetroffen in de eerste 20 cm onder maaiveld. Dieper

is weinig beworteling meer aangetroffen. Op 50 cm diepte zijn er twee kabels aangetroffen en op 160 cm diepte begint het grondwater.

Foto 7: Links: profielsleuf 3 (P3) bij boomnummer 13, 3,2 m uit de stamvoet aan de westzijde. Rechts detailfoto van P3, de gele pijl geeft de aangetroffen kabels weer.

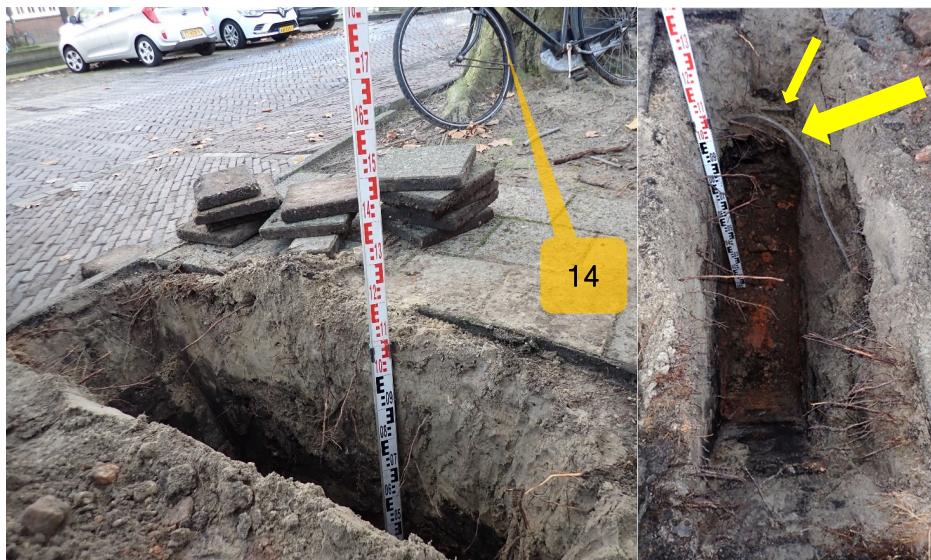
Profielsleuf 4 – gewone plataan – boomnummer 14

De profielsleuf 4 (P4) is in het trottoir tussen de parkeervakken gegraven, zie foto 8. Op 2,8 m uit de stamvoet aan de westzijde gegraven. Er is een zeer intensieve wortelmat aangetroffen in de eerste 20 cm onder maaiveld, zie foto 9. Dieper is weinig beworteling meer aangetroffen. Op 50 cm diepte zijn er twee kabels aangetroffen en op 160 cm diepte begint het grondwater.

Foto 8: Links: profielsleuf 4 (P4) bij boomnummer 14, 2,8 m uit de stamvoet aan de westzijde. Rechts: detailfoto P4, gele pijl geeft de aangetroffen laagspanning kabels aan. De oranje rode verkleuring op de bodem van de profielsleuf is de aangetroffen puinlaag.

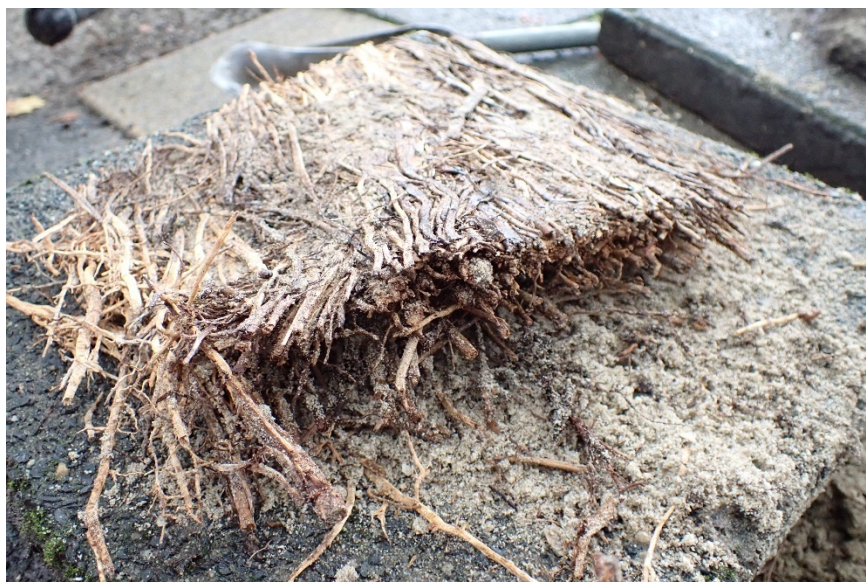
Foto 9: aangetroffen wortelmat bestaande uit fijne beworteling Ø 1-20 mm in P4.

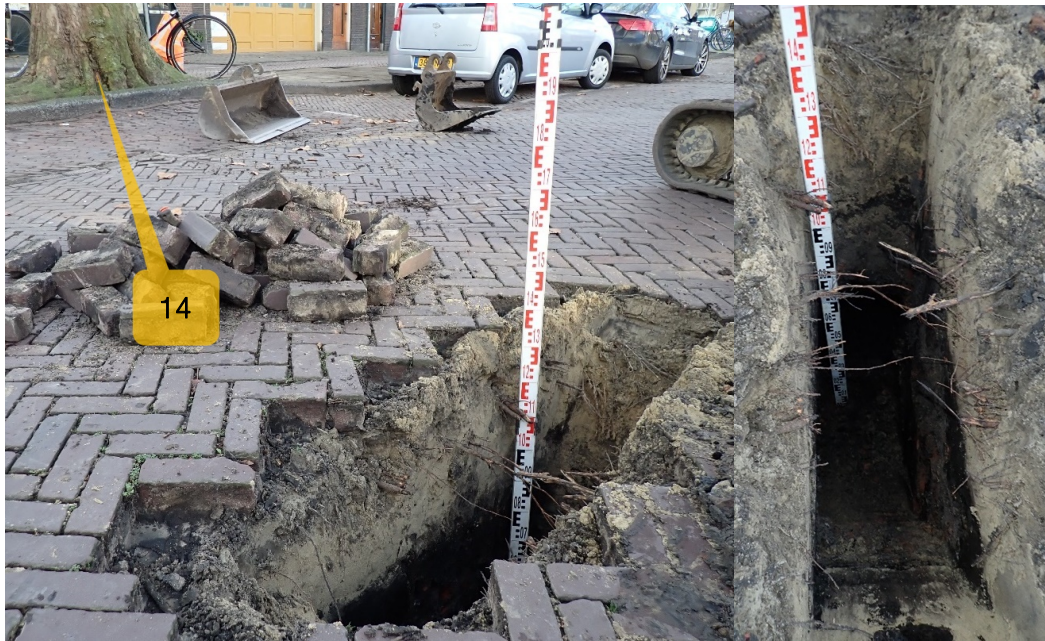
Profielsleuf 5 – gewone plataan – boomnummer 14

Er is naast P4 ook een profielsleuf 5 (P5) in de rijbaan gegraven, op de grens van de nieuw te bouwen gevel, zie foto 10. De resultaten daarvan staan in tabel 6. Hier is in de eerste 30 cm onder maaiveld fijne, Ø 1-20, intensieve beworteling aangetroffen.

Foto 10: Links: profielsleuf 5 (P5) bij boomnummer 14, 8,0 meter uit de kademuur, op de grens van de nieuw te bouwen geven. Rechts detailfoto van P5.

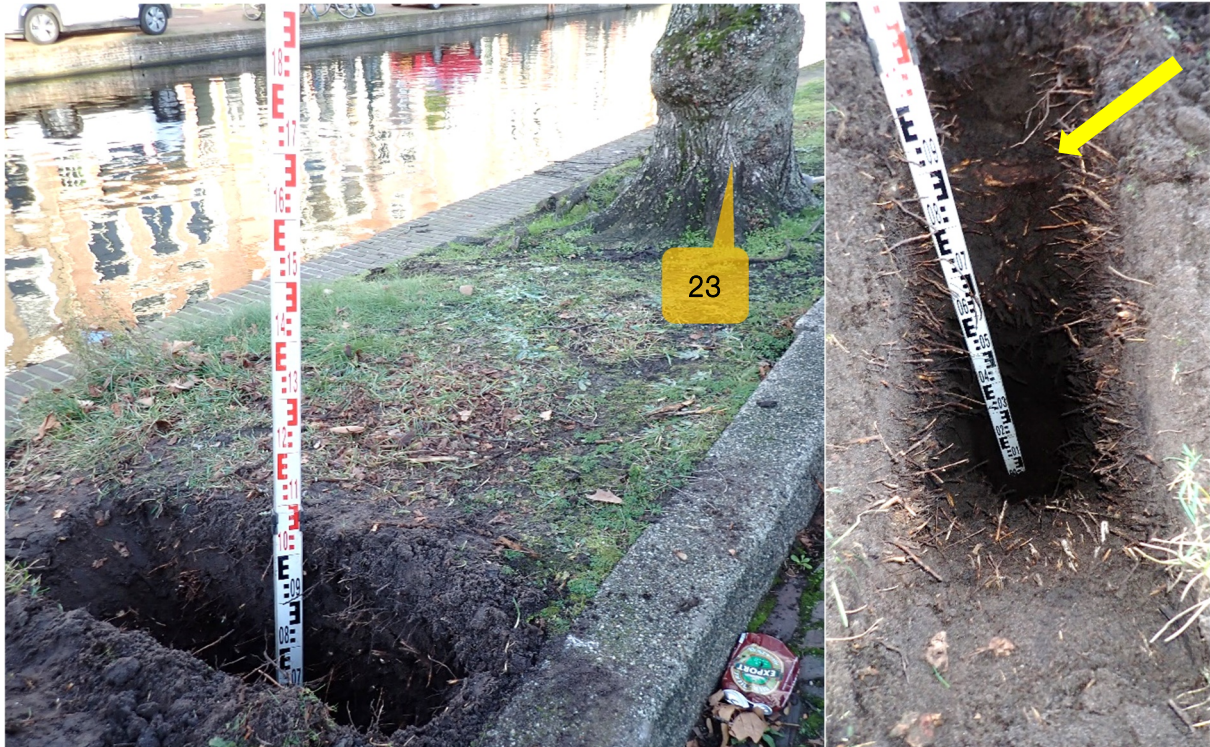
Profielsleuf 6 – *Tilia cordata* – boomnummer 23

De profielsleuf 6 (P6) is in de groenstrook tussen de parkeervakken en de kademuur gegraven, zie foto 11, op 2,9 m uit de stamvoet aan de westzijde. Er is een zeer intensieve wortelmat aangetroffen in de eerste 70 cm onder maaiveld. Naast de zeer intensieve beworteling in de groenstrook gaat de boom ook buiten de groenstrook op zoek naar voedingsstoffen. Dit is af te leiden uit de hoge mate van opdruk van de verharding, zie foto 12. De waargenomen opdruk bij boomnummer 23 is in dezelfde mate bij de rest van de lindes waargenomen.

Foto 11: Links: profielsleuf 6 (P6) bij boomnummer 23, 2,9 meter uit de stamvoet. Rechts detailfoto van P6, de gele pijl duidt de wortel met \varnothing 60 mm aan.

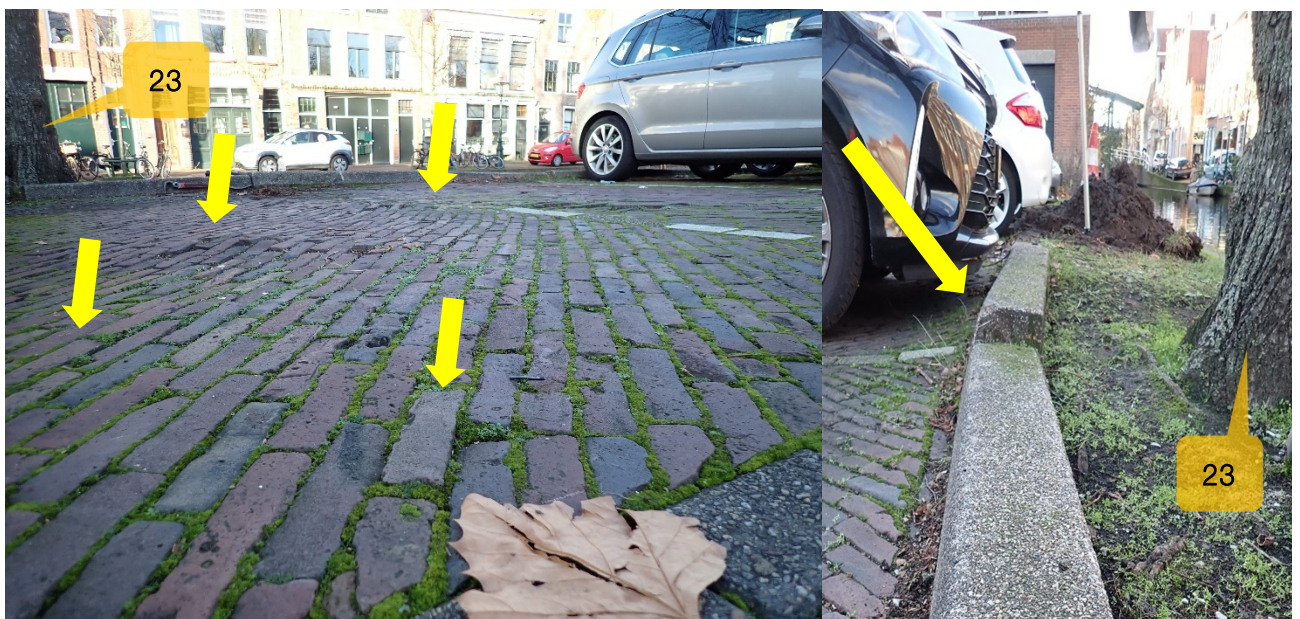
Foto 12: Links: parkeervakken direct grenzend aan boomnummer 23, gele pijlen wijzen opdruklocaties aan. Rechts: Zijwaartse druk door worteldruk aangeduid met gele pijl.
